DIAGNOSTIC PAYSAGER

N° 57 – Rue Joachim Du Bellay (La Membrolle)

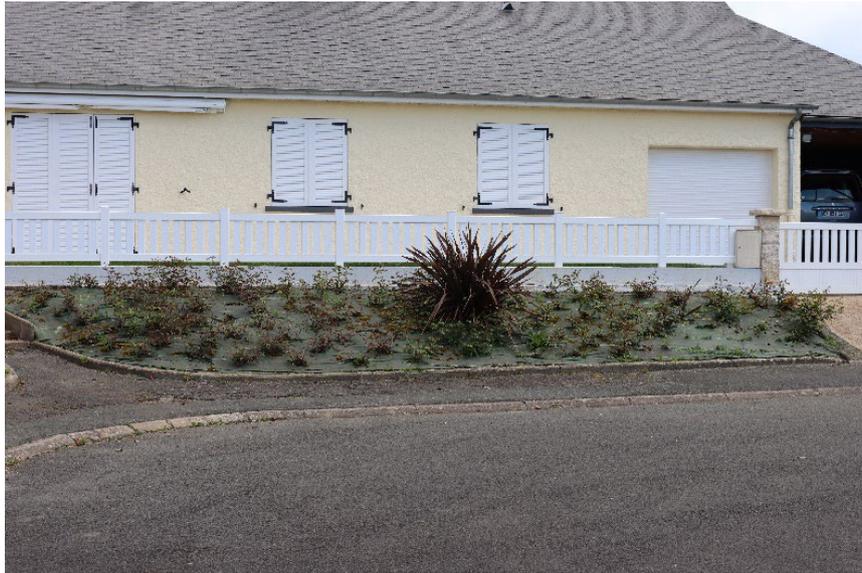
Les abords de la rue ont été retravaillés pour être déminéraliser. Un semis enherbé a été réalisé. Il reste toutefois de larges superficies minéralisées. Quelques arbres accompagnent la rue.

- **Retirer la bâche plastique** des massifs et la remplacer par du paillage ou un couvre sol
- **Renforcer la place de l'arbre sur l'espace public**
- **Renforcer les enherbements des superficies non utilisées (placette, portion de trottoirs...)**
